EKSPERTYZA
pt. OCENA STANU TECHNICZNEGO
"TARASU BUDYNKU MIESZKALNO-USŁUGOWEGO
przy ul. LUBELSKIEJ 79 w LUBARTOWIE"

Lublin, wrzesień-listopad 2014

Przedmiotem opracowania jest wykonanie ekspertyzy „Tarasu budynku mieszkalno-usługowego przy ul. Lubelskiej 79 w Lubartowie”.

Celem opracowania jest ocena stanu technicznego wskazująca przyczyny przecieków do lokali użytkowych i zużycie wybranych elementów przedmiotowego tarasu.

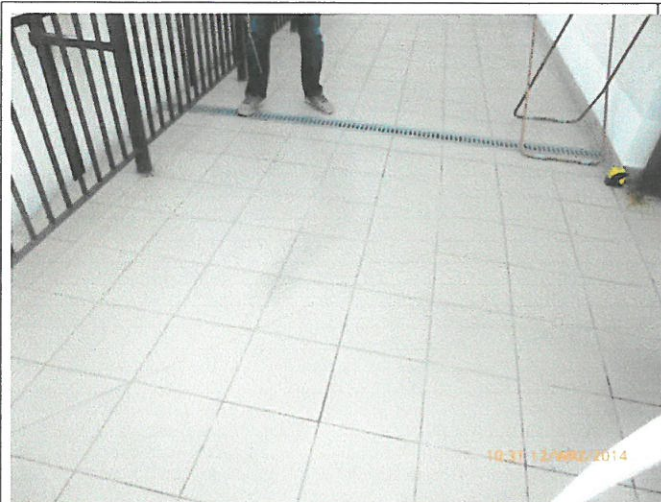
Fot. 1 Widok ogólny tarasu północnego z poziomu tarasu

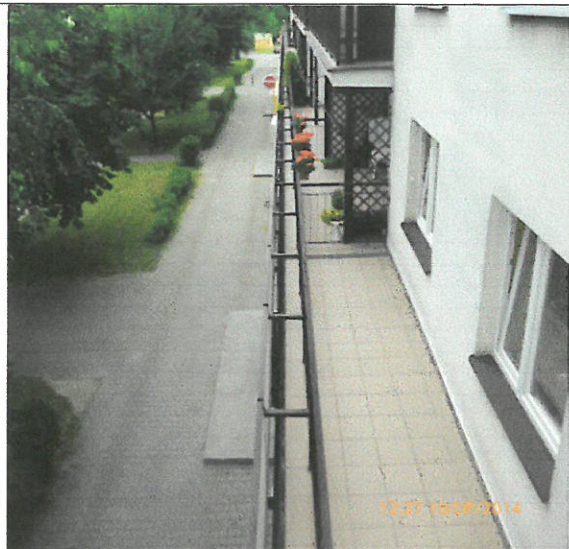
Fot. 2 dok ogólny tarasu zachodniego ze zwyżki

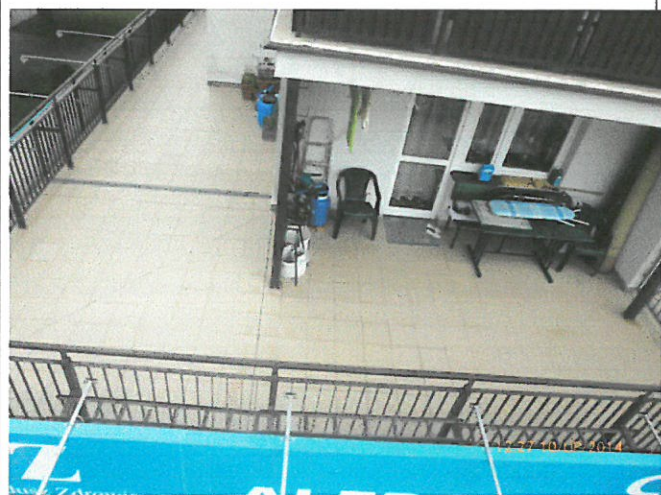
Fot. 3 Widok ogólny narożnika tarasu zachodnio-południowego ze zwyżki

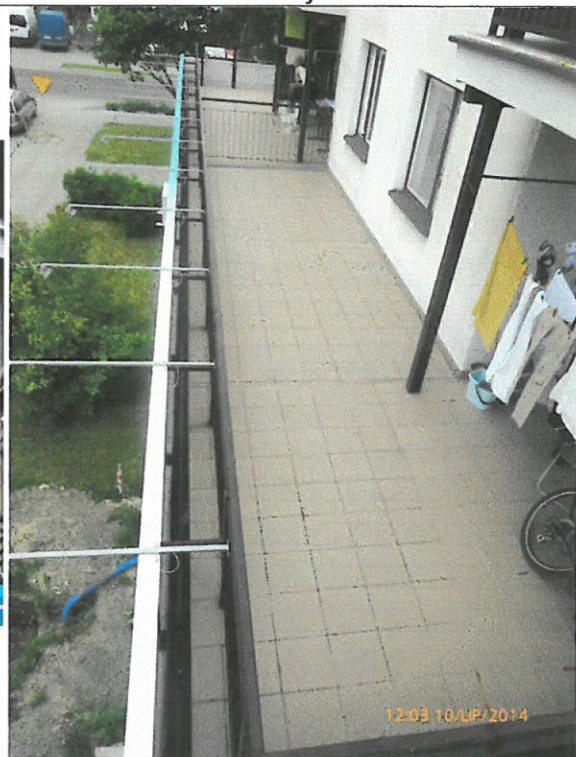
Fot. 4 Widok ogólny tarasu południowego ze zwyżki

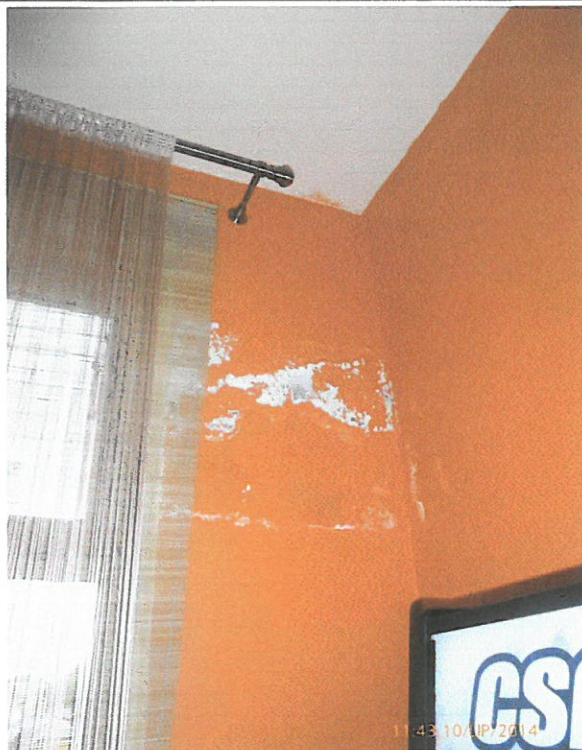
Oględziny od zewnątrz ścian baru nie uzasadniają miejsca występowania uszkodzeń, możliwe, że nie powstają one w porze letniej, ale zimą i są spowodowane źle wykonanym odwodnieniem tarasu. W tym miejscu spadek rynny na rynajzach ustawiono na klinach drewnianych (fot.12), co świadczy o braku odpowiedniego spadku i w sytuacji zalegania śniegu na tarasie może powodować przeciek skupiający się w tym miejscu nad filarem. Problemu tego nie rozwiązało również korytko odwadniające wykonane w miejscach zaleconych projektem [2.1], co

Fot. 5 Lokal „Ognisty smok” zniszczenia powłoki malarskiej – lipiec – możliwy „stary” zaciek?

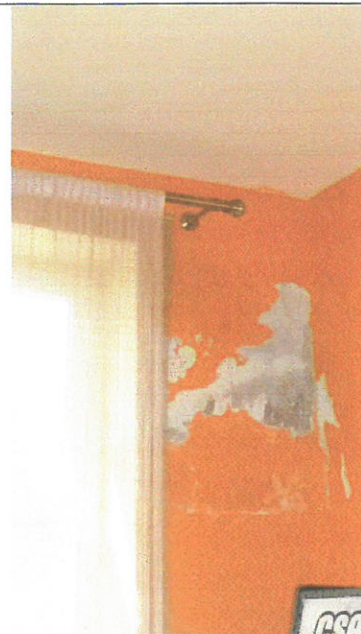
Fot. 6 Lokal „Ognisty smok” zniszczenia powłoki malarskiej – wrzesień – zniszczenia wynikają ze zbyt szczelnego tynku i le dobranej powłoki malarskiej oraz prawdopodobnie przemarzania narożnika północno-zachodniego w prześwicie – zaleca się badania termograficzne

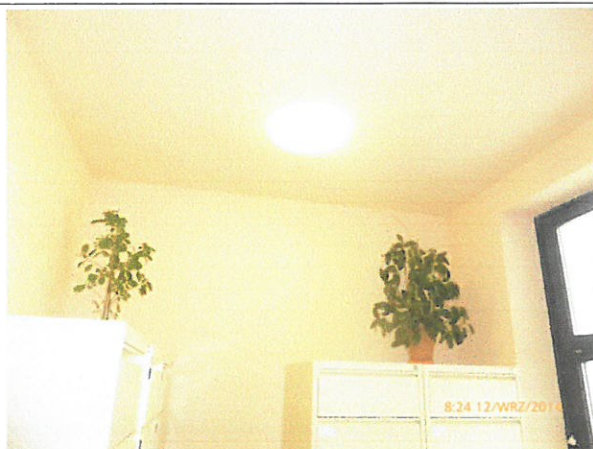
Fot. 7 Lokal przychodni, rejestracja – stwierdzono ślady po zaciekach z tarasu

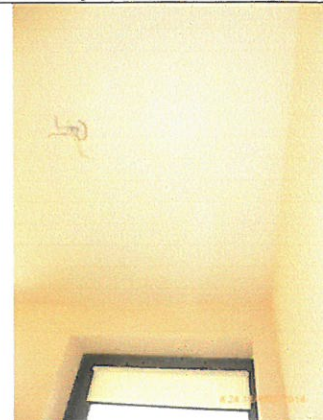
Fot. 8 Lokal przychodni, rejestracja – w wyniku przecieków z tarasu uszkodzone zostało oświetlenie pomieszczenia

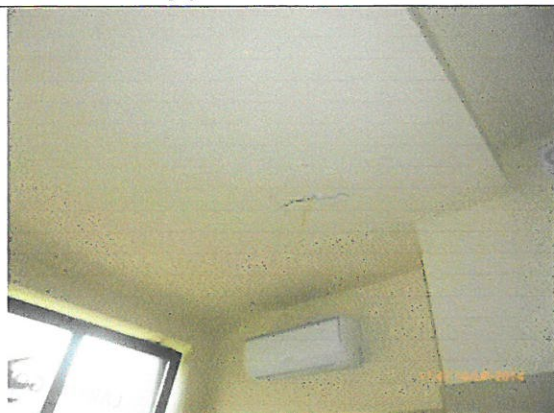
Fot. 9 Lokal przychodni, gabinet laryngologiczny – w wyniku przecieków z tarasu uszkodzone zostało oświetlenie pomieszczenia

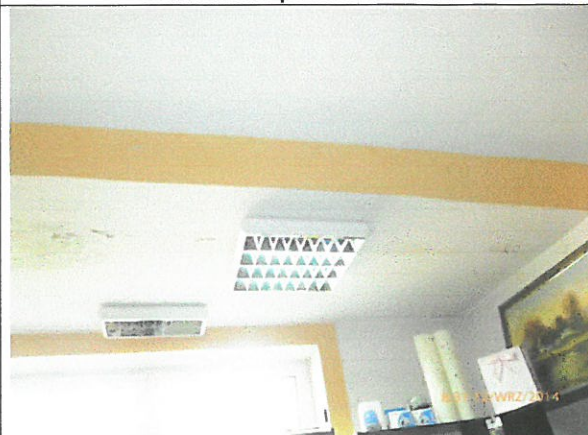
Fot. 10 Księgarnia, widoczne liczne zacieki wynikające z przecieków tarasu

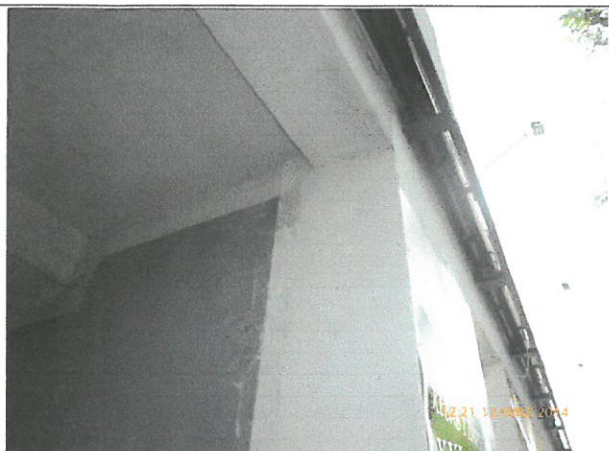
Fot. 11 Narożnik prześwitu północno-zachodni sąsiadujący z lokalem „Ognisty smok” – stwierdzono wykwyty solne, bez korelacji z tarasem

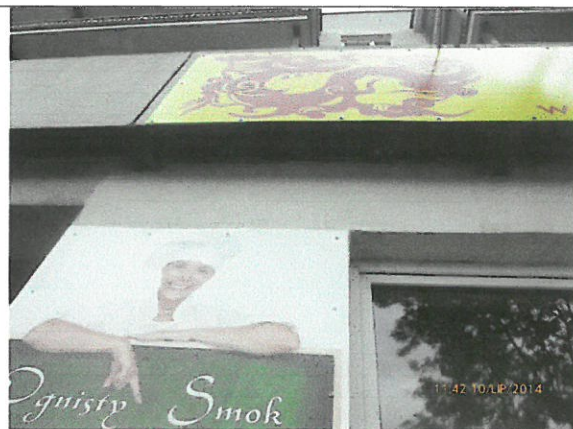
Fot. 12 Elewacja zachodnia lokalu „Ognisty smok” sąsiadująca z prześwitem – na rynajzach podłożono klocki drewniane w celu uzyskania odpływu wody z rynny

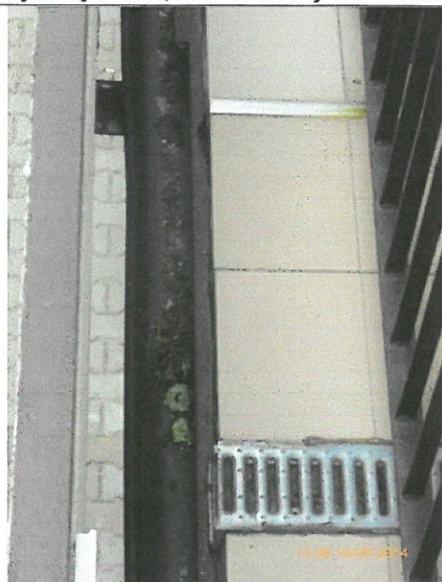
potwierdziły oględziny od góry (fot.13 i 14). Korytkom na całym tarasie brakuje bezpośredniego odprowadzenia wody do rur spustowych, wykonano je jedynie na wolny wylew na czoło płyty dociskowej i pod nią zamocowaną obróbkę blacharską okapu. Podczas badań *in situ* stwierdzono zawilgocenie w korytkach i wokół wylewów. Brakuje obróbki blacharskiej płyty dociskowej wykonanej pod okładziną ceramiczną (fot.16), co nie jest zgodne z projektem, ani z wytycznymi systemu naprawy tarasu wg technologii Ceresit oraz sztuką budowlaną. Dodatkowo na całym tarasie brakuje właściwego wykonania i połączenia obróbek blacharskich w strefie okapowej przy ścianie budynku (zacieki, fot.15), połączeń dekarskich na rąbek pasa nadrynnowego (na styk „narożny” ze szczeliną, fot. 16) i pasa podrynnowego (na zakładkę i gwóźdź nieocynkowany, fot.17). Brakuje prawidłowego, szczelnego połączenia poszczególnych elementów rynien, o czym świadczą doklejki z szarej taśmy (fot.16). W miejscach gdzie nie podłożono klinów drewnianych lokalnie woda zastaje w rynnach (fot.18) – oględzin we wrześniu dokonano dzień po opadach. Ponadto obróbki blacharskie pasa podrynnowego lokalnie przycięto w celu przejścia systemowego sztucera połączonego z rynną (fot.19), co świadczy o zbyt krótkim wysunięciu rynny na rynajzach i/lub zbyt krótkich obróbkach pasów nadrynnowych. Błędy te skutkują lokalnymi zawilgoceniami i uszkodzeniami ściany parteru w strefie tuż pod rynną (fot.20). Na ścianie stwierdzono cokolik ceramiczny, a powyżej na ok. 40 cm od okładziny ceramicznej wydłużenie go za pomocą izolacji mineralnej pomalowanej w kolorze elewacji, podczas opukiwania uzyskano jednolity odgłos, ale mineralna wyprawa powyżej cokolika jest spękana tak jak ściana zewnętrzna (brak mostkowania rys spowodowało ich ponowne „otwarcie”).

Fot. 13 Taras zachodni nad lokalem „Ognisty smok” – obróbki o różnej szerokości, kratka odwodnienia liniowego jest wyżej niż okładzina ceramiczna tarasu, a wylew z korytka jest wolny

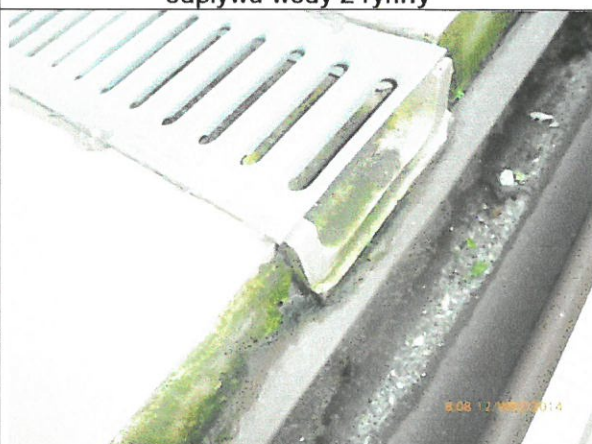
Fot. 14 Taras zachodni nad lokalem „Ognisty smok” – kratka odwodnienia liniowego jest klejona wtórnie i znajduje się wyżej niż okładzina ceramiczna tarasu, a wylew z korytka jest wolny, bez odprowadzenia rurą spustową

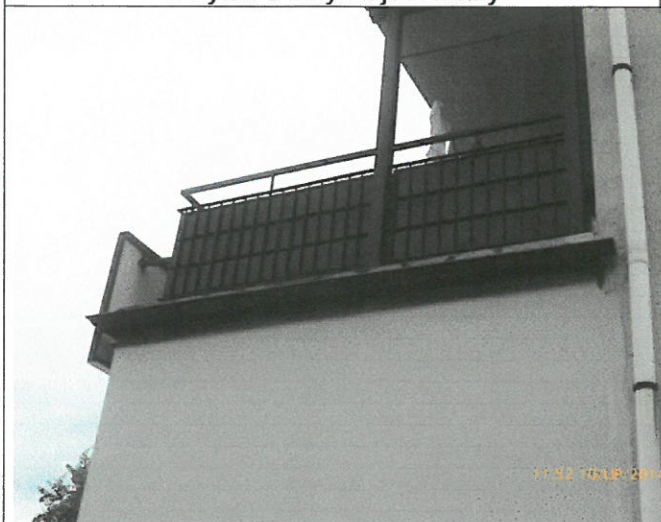
Fot. 15 Widok ogólny elewacji wschodniej – taras nad lokalem przychodni

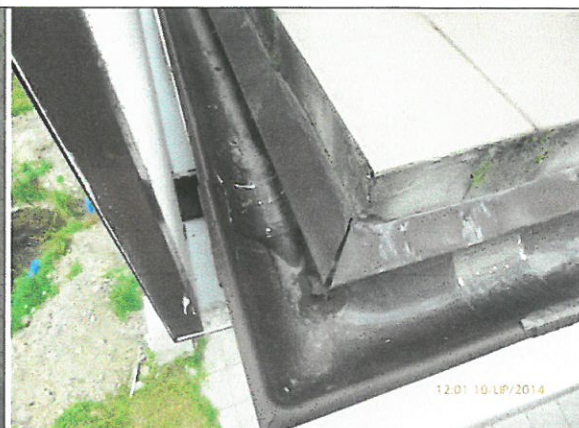
Fot. 16 Narożnik południowo-wschodni tarasu nad lokalem przychodni – brak rąbka na obróbce narożnej tarasu, rynny PCV klejone taśmą – uszczelnienie przecieków?

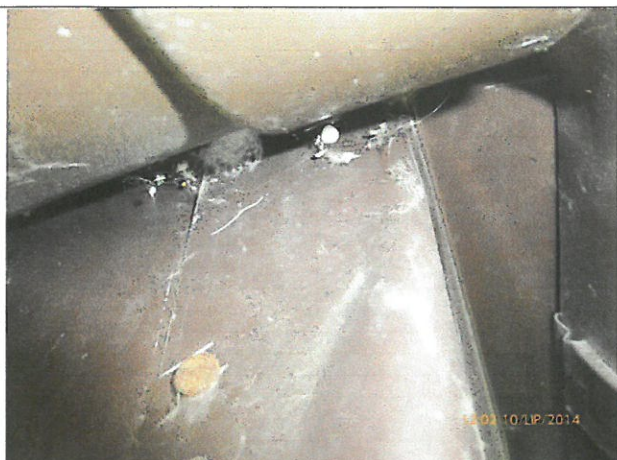
Fot. 17 Narożnik południowo-wschodni tarasu nad lokalem przychodni – połączenie obróbki ze ścianą na gwoździe nieocynkowane

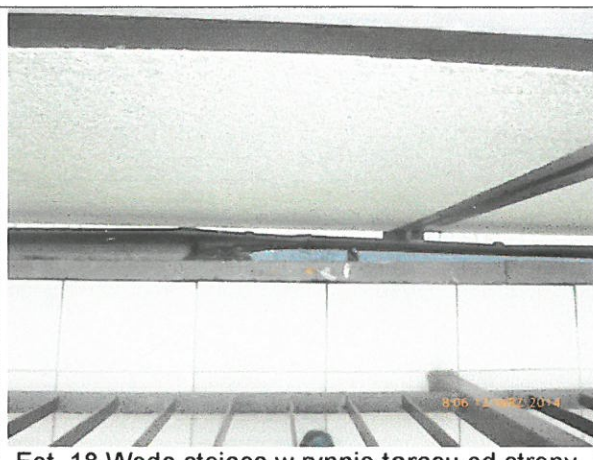
Fot. 18 Woda stojąca w rynnie tarasu od strony zachodniej

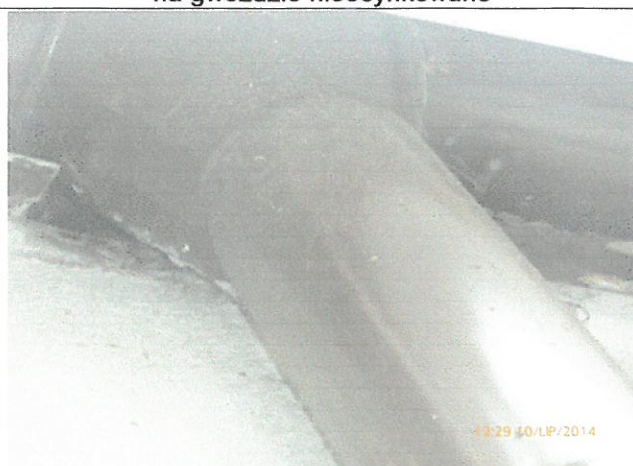
Fot. 19 Widok sztucera pod którym wycięto obróbkę blacharską tarasu

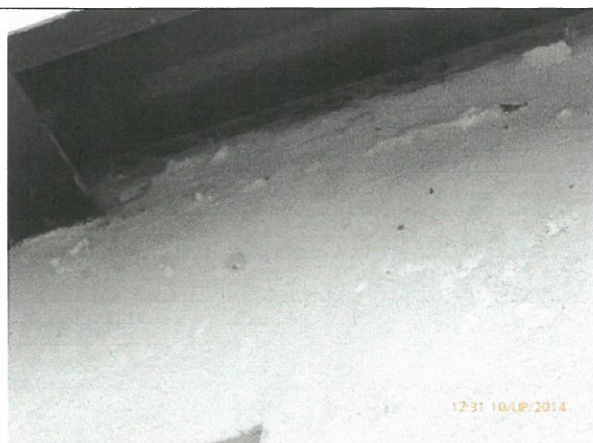
Fot. 20 Widok elewacji ze złuszczeniami pod obróbką blacharską tarasu – uszkodzenia nasilone na ok. 10 cm pod pasem podrynnowym

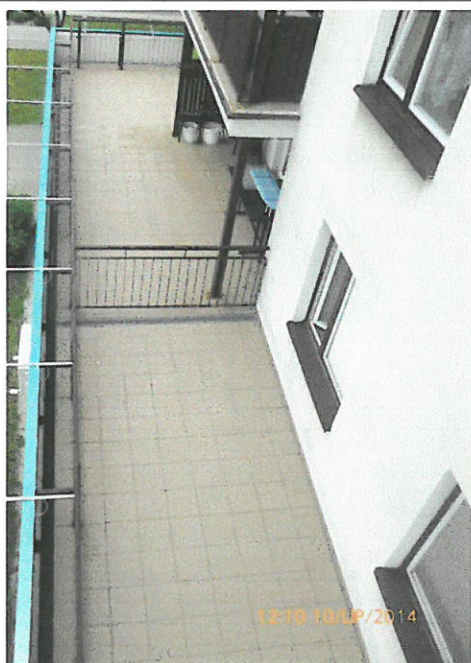
Fot. 21 Widok tarasu południowego – wylana woda na tarasie nie spływa do korytek odwadniających, tylko pasami po trzech spoinach

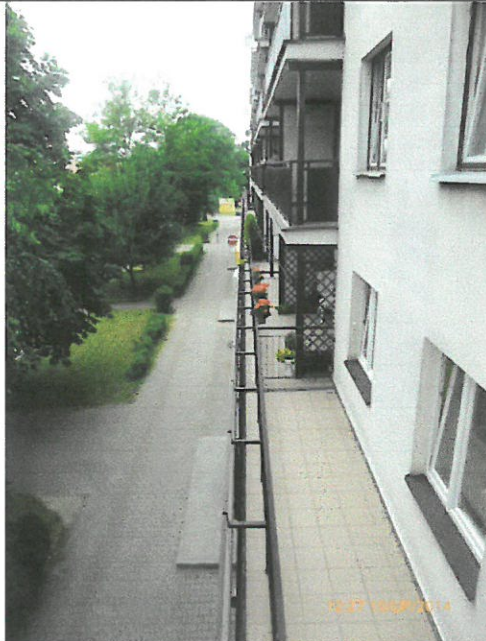
Fot. 22 Ze względu na najliczniejsze przecieki tarasu w lokalu księgarni zintensyfikowano odkrywki w jednym miejscu, a pozostałą część tarasu poddano badaniom in situ

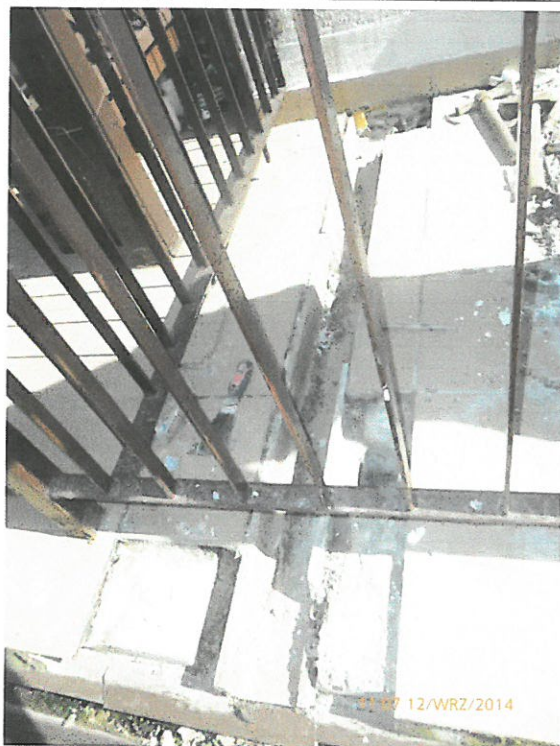
Fot. 23 Miejsce odkrytek 1-3

W dniu 12.09.2014r. wykonano odkrywki, a wyniki przedstawiono w dokumentacji fotograficznej (p.7, fot. 21-36). Odkrycie warstw tarasu wykonano po obu stronach zainstalowanego tam korytka odwadniającego (fot.23), zakończonego wolnym wylewem, jak w barze „Ognisty smok” i przychodni specjalistycznej oraz pozostałych lokalach. Szczegółowe opisy poszczególnych warstw stwierdzonych w odkrywkach podano w dokumentacji fotograficznej (fot.21-36) i opisie.

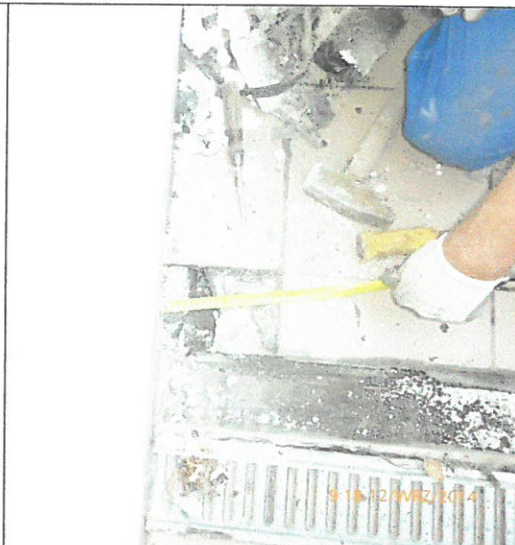
Połączenie ściany z płytą tarasu przedstawiono w odkrywce nr 1, po podniesieniu kratki korytka odwadniającego śrubokrętem odspojono płytkę w całości, która nie była scalona z podłożem na całej powierzchni. Pod ceramicznym cokolikiem ścianę zabezpieczał styropian o gr. 4 cm, pod nim odkryto niewklejoną w podłoże ścianę i podpłytkowo żółtą taśmę uszczelniającą (fot. 26 i 27), pod nią na ścianie stwierdzono brak ciągłości izolacji na szerokości 5 cm, a poniżej papę przyklejoną do ściany o szerokości 10 cm i pod nią folię z wywinięciem na warstwę tarasu pod styropianem. Warstwy tarasu przedstawiają się następująco idąc od góry: pod płytką znajduje się mineralna 7 cm płyta dociskowa, pod płytą stwierdzono masę bitumiczną, w którą wciśnięto siatkę z włókna szklanego w pełni nie kryjąc oczek (fot.25), czyli bez wykonania dwukrotnego smarowania¹, pod nią znajduje się kolejna płyta posadzkowa o grubości kolejnych 7 cm, która jest zawilgocona w wyniku nieciągłości izolacji na ścianie pod cokolikiem i nieskutecznym wykonaniem izolacji poziomej, a pod mineralną płytą posadzkową, bez maty odsączającej, zamiast styroduru (XPS) ułożono styropian, który wykazywał duże zawilgocenie w całej strukturze, jak i pod nim na wklejonej w połączeniu ze ścianą folii.

Fot. 24 Odkrywka nr 1 – okładzina i korytko odwadniające uszczelniane wtórnie, na ścianie 5 cm poniżej cokolika ceramicznego papa termozgrzewalna pas 14 cm, poniżej ułożono pas membrany przeciwwilgociowej (17 cm + 5 cm w poziomie), którą zabezpieczono w pionie styropianem o gr. 4 cm – mokro pod styropianem – brak membrany odsączającej

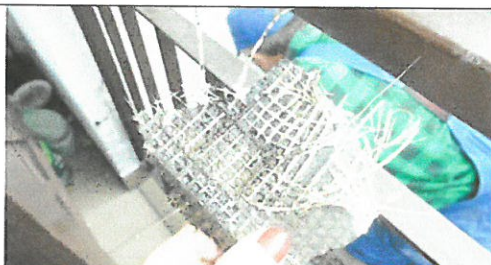
Fot. 25 Odkrywka nr 1 – w poziomie za membraną ok. 10 cm od ściany pobrano próbkę izolacji. Stwierdzono od góry: 2 cm płytki ceramiczne klejone, 7 cm płyta mineralna, izolacja CP 43 z siatką – masa uszczelniająca z zatopioną siatką z włókna szklanego nie jest równomiernie pokryta na powierzchni płyty, 7 cm płyta mineralna, 10 cm styropian - brak maty odsączającej

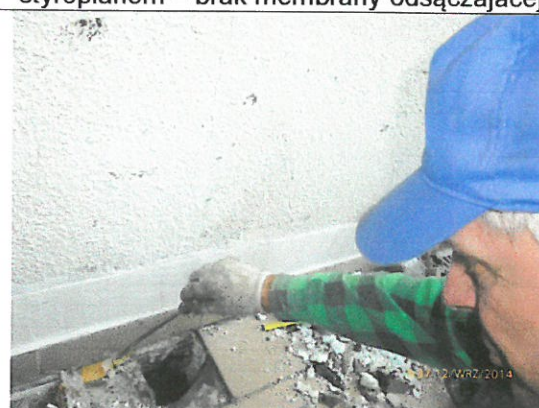
Fot. 26 Widok fragmentu taśmy wzmacniającej (żółta) naroże poziome w korytku odwadniającym.

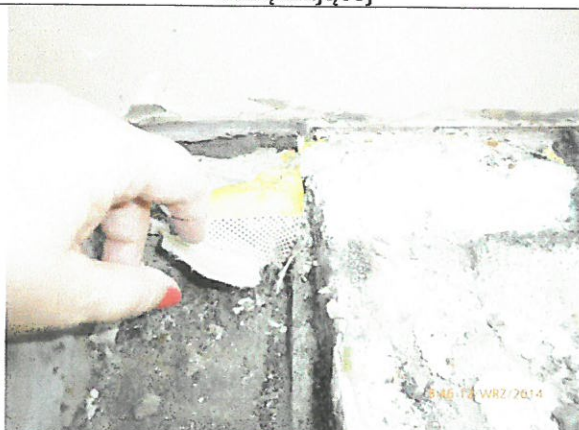
Fot. 27 Taśma wzmacniająca J i R – r w korytku odwadniającym – niewklejona w naroże, widoczna siatka taśmy odstająca od ściany pod masą mineralną

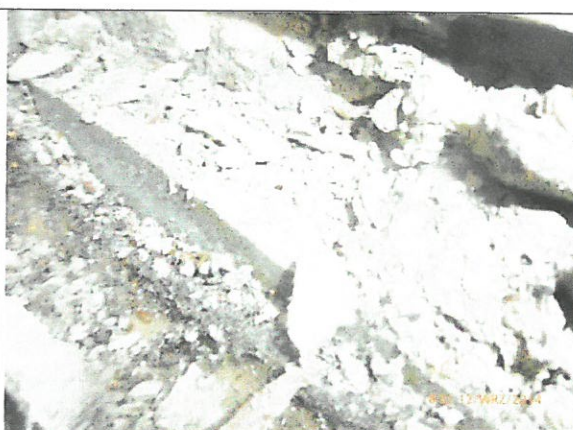
Fot. 28 Widok ubytku korytka uzupełnionego zaprawą cementową – stan zaprawy zły, prawdopodobnie przemarzała w wyniku trwałego zawilgocenia

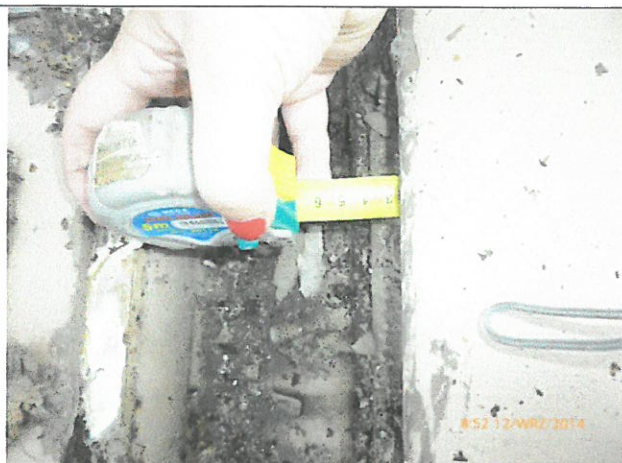
Fot. 29 Głębokość ubytków 2,7 cm w skorodowanej masie mineralnej pod przyklejoną płytką w sąsiedztwie korytka odwadniającego

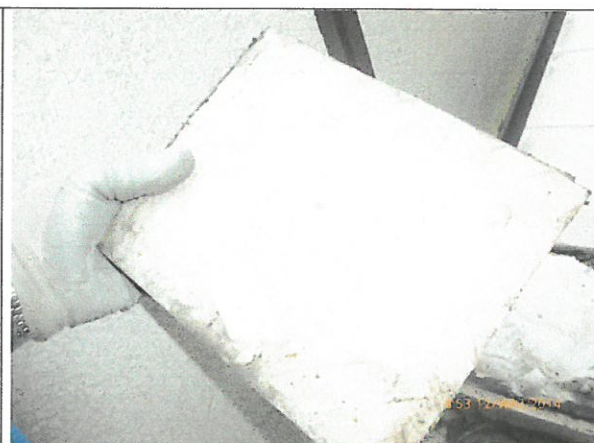
Fot. 30 Odkrywka nr 2 – spód płytki potwierdza brak prawidłowego przyklejenia do podłoża (narożniki i boki wolne od kleju)

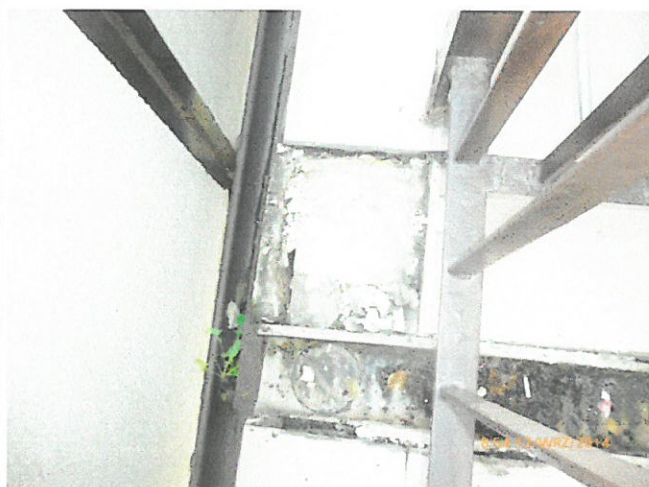
Fot. 31 Odkrywka nr 2 – widoczne uzupełnienia z masy mineralnej od czoła i korytka odwadniającego

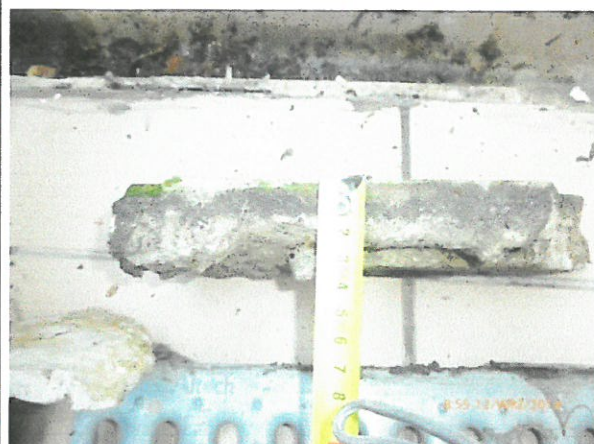
Jedynym stwierdzonym w odkrywkach zabezpieczeniem krawędzi górnej strefy okapowej pod płytką jest wypełnienie tej strefy, niezbyt dokładnie, na grubości ok. 2,5÷3,5 cm masą mineralną z licznymi rakami, co potwierdziły odkrywka nr 2 (fot.33 i 35) i odkrywka nr 3 (fot.34), z lokalnym doszczelnieniem pianką poliuretanową. Brakuje obróbki blacharskiej czoła płyty dociskowej rozrysowanej w projekcie, jako detal na rys. 4 i w systemowych rozwiązaniach Ceresit. Dotyczy to wszystkich korytek. Problem ten próbowano zlikwidować wydłużając odpowiednią nakładką „podkorytkową” z blachy, ale nie połączono jej z pasem nadrynnowym, a w jednym miejscu (taras zachodni od strony północnej) brakuje nakładki w ogóle. W odkrywkach nr 2 (fot. 30) i 3 stwierdzono, że płytki ceramiczne, stanowiące okładzinę zewnętrzną tarasu, również nie są przyklejone do podłoża, a funkcję pasa nadrynnowego pełni, zamiast zaprojektowanej obróbki blacharskiej, jedynie uzupełnienie masą mineralną, która nie jest związana z czołem płyty dociskowej (fot.32), również wzdłuż systemowego korytka odwadniającego (fot.35). Efektem tego są już w wielu miejsca wypłukane spoiny na krawędziach tarasu. Płyty czołowe w obu odkrywkach są krawędziowo zawilgocone nad izolacją z folii wyłożoną na pas nadrynnowy (fot.33 i 34), a sam pas wykazuje zaawansowane ogniska korozji. Na podstawie odkrywki nr 3 (fot.36) stwierdzono następujące warstwy w strefie krawędziowej idąc od góry: pod płytką ceramiczną znajduje się mineralna 7,5 cm

Fot. 32 Odkrywka nr 2 – uzupełnienie z masy mineralnej od czoła gr. 2,5÷3 cm – stanowi zabezpieczenia czoła tarasu bez obróbki blacharskiej

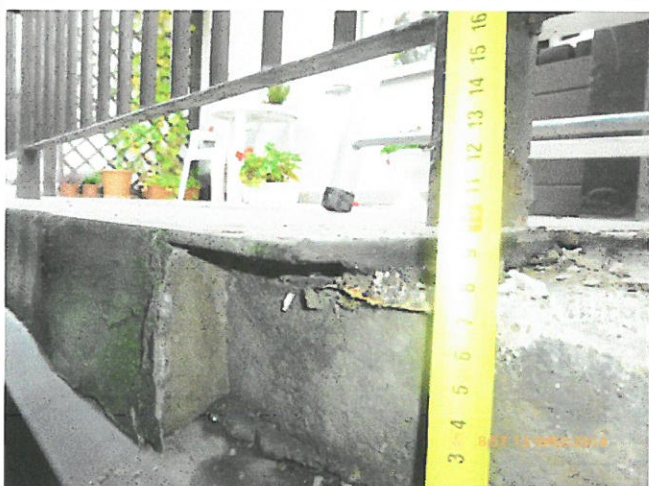
płyta dociskowa, pod płytą stwierdzono izolację z folii (fot.33 i 34) wyłożoną na obróbkę blacharską, pod nią znajduje się kolejna płyta posadzkowa o grubości kolejnych 7 cm, a pod nią siatka bez ciągłości masy bitumicznej, zamiast styroduru (XPS) ułożono styropian o gr 10 cm, który wykazywał duże zawilgocenie w całej strukturze, nad i pod styropianem ułożonym bez maty odsączającej stwierdzono, że podłoże jest mokre (palce były mokre). Spód odkrywki stanowiła masa bitumiczna na siatce w pełni pokrytej izolacją. Dylatację wykonano z taśmy żółtej, której krawędzie nie są skutecznie wklejone (fot.33), jak na wklejonej w połączeniu ze ścianą (fot.27). Aktualny stan techniczny tarasu względem założeń zawartych w zrealizowanym w latach 2010-2011 projekcie naprawczym (rys.I-01), dokumentację błędów, niedociągnięć i uszkodzeń przedstawiono szczegółowo w dokumentacji fotograficznej (p.7), a lokalizację odkrywek nad pomieszczeniem księgarni, pokazano w dokumentacji rysunkowej (rys.I-02).

Fot. 33 Odkrywka nr 2 – widoczne uzupełnienia z masy mineralnej – pomiar grubości płyty dociskowej, pod płytą widoczna folia

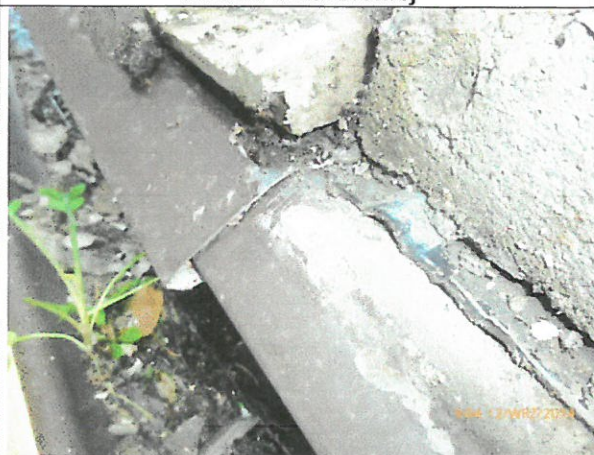
Fot. 34 Odkrywka nr 3 – płyta dociskowa na folii wyłożonej na obróbkę blacharską. Obróbka blacharska pod korytkiem odwadniającym wykonana, jako nakładka bez połączeń dekarских

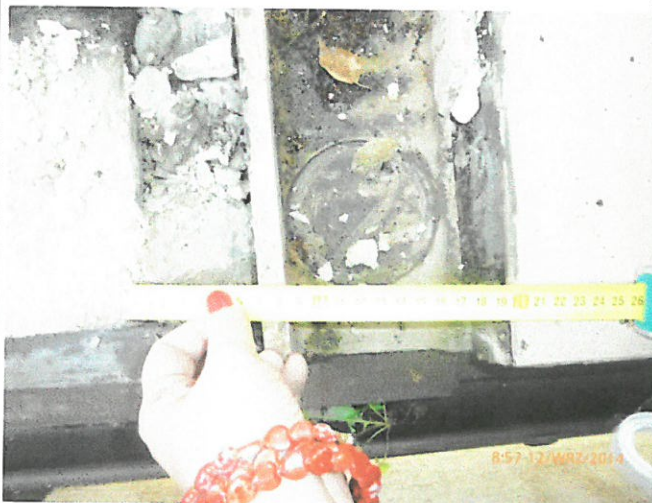
Fot. 35 Odkrywka nr 2 przed wykonaniem odkrywki nr 3 – widok z góry na nakładkę blacharską i uzupełnienie masą mineralną grubości 7 cm – w dekielku korytka woda

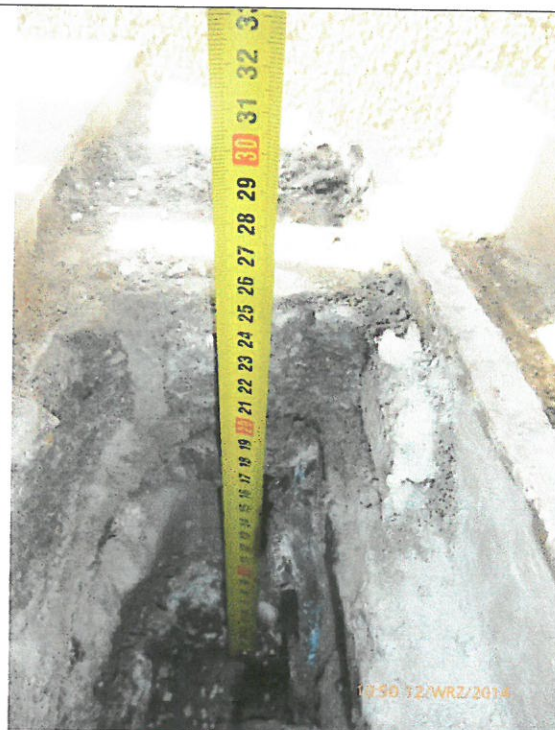
Fot. 36 Odkrywka nr 3 - Stwierdzono od góry: 2 cm płytki ceramiczne klejone, 7 cm płyta mineralna, 1 x izolacja z folii, 7,5 cm płyta mineralna, 10 cm styropian – mokro pod styropianem – brak maty odsączającej, CR 166 z siatką pokryta szczelnie w miejscu odkrywki

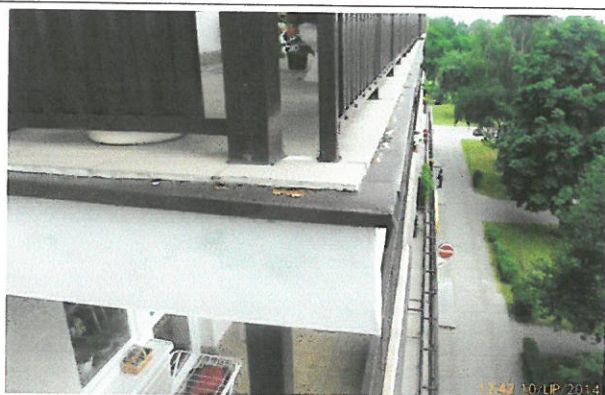
Fot. 37 Balkon – widoczna korozja na obróbkach blacharskich brak maty drenującej i zabezpieczenia obróbki

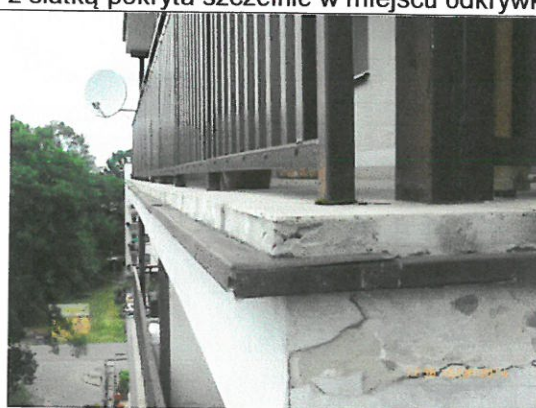
Fot. 38 Balkon – widoczna korozja czoła płyty balkonowej i brak połączeń dekarskich na obróbkach blacharskich

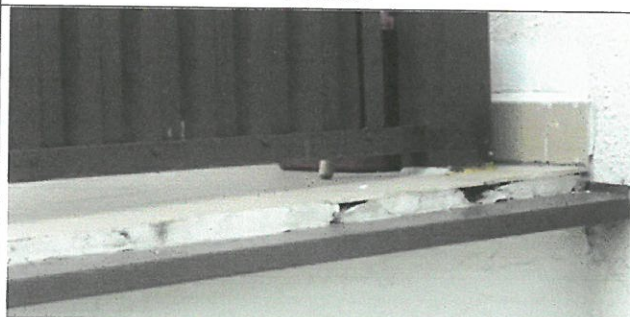
Fot. 39 Balkon – widoczne ubytki w warstwie pod okładziną balkonu i brak połączeń dekarskich ze ścianą lub cokolikiem

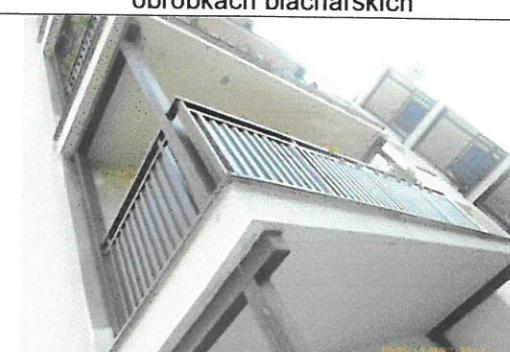
Fot. 40 Balkon – widoczne przecieki przez płytę balkonu
